## EINTRAGUNG IN DAS DENKMALBUCH

### **Stadtbefestigung in 99638 Kindelbrück (Landkreis Sömmerda)**

## Stadtbefestigung in 99638 Kindelbrück (Landkreis Sömmerda)

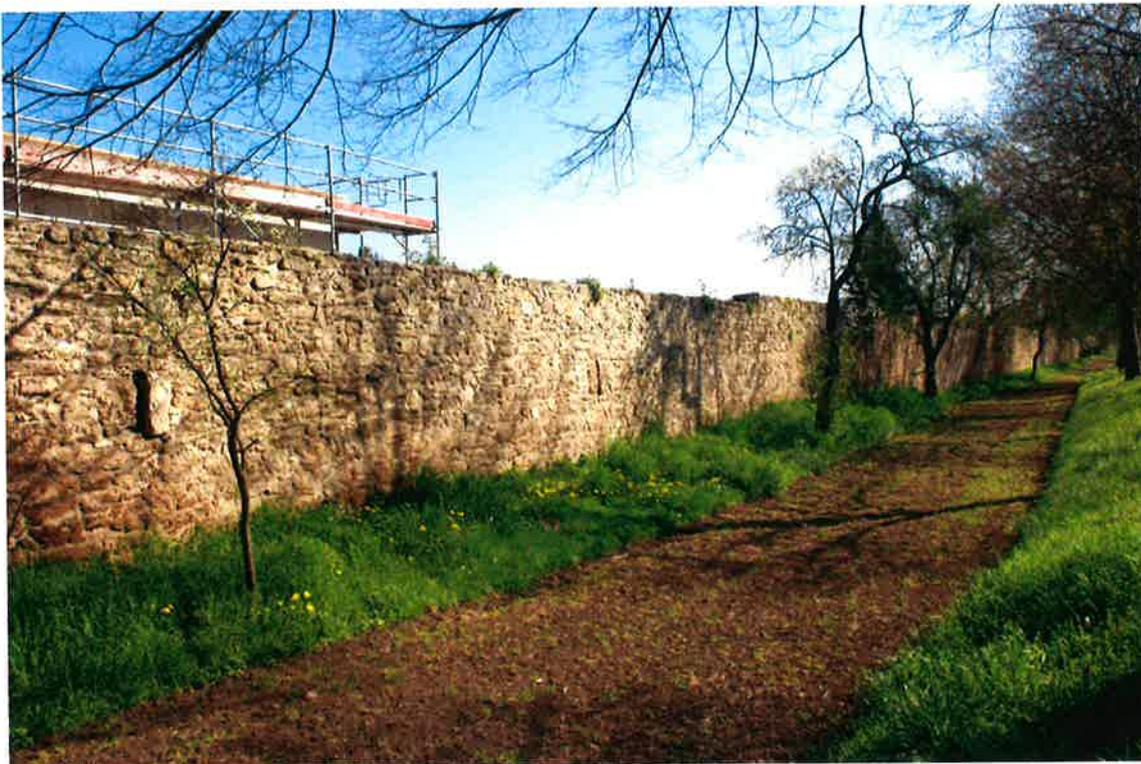
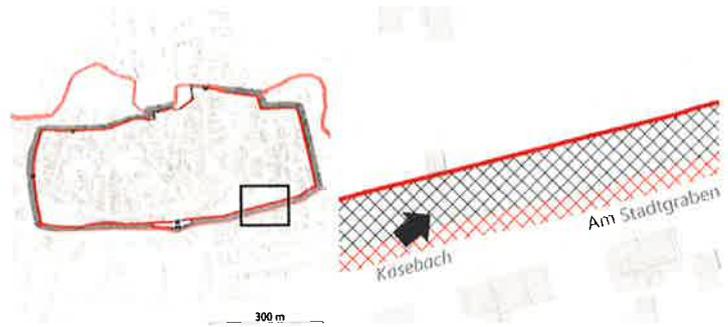
Foto: 01 Wittwar / 21.04.2016

Ansicht Stadtmauer von Südwesten (Feldseite)

Schlitzscharten in regelmäßigen Abständen, der jenseitige Wehrgang ebenerdig.

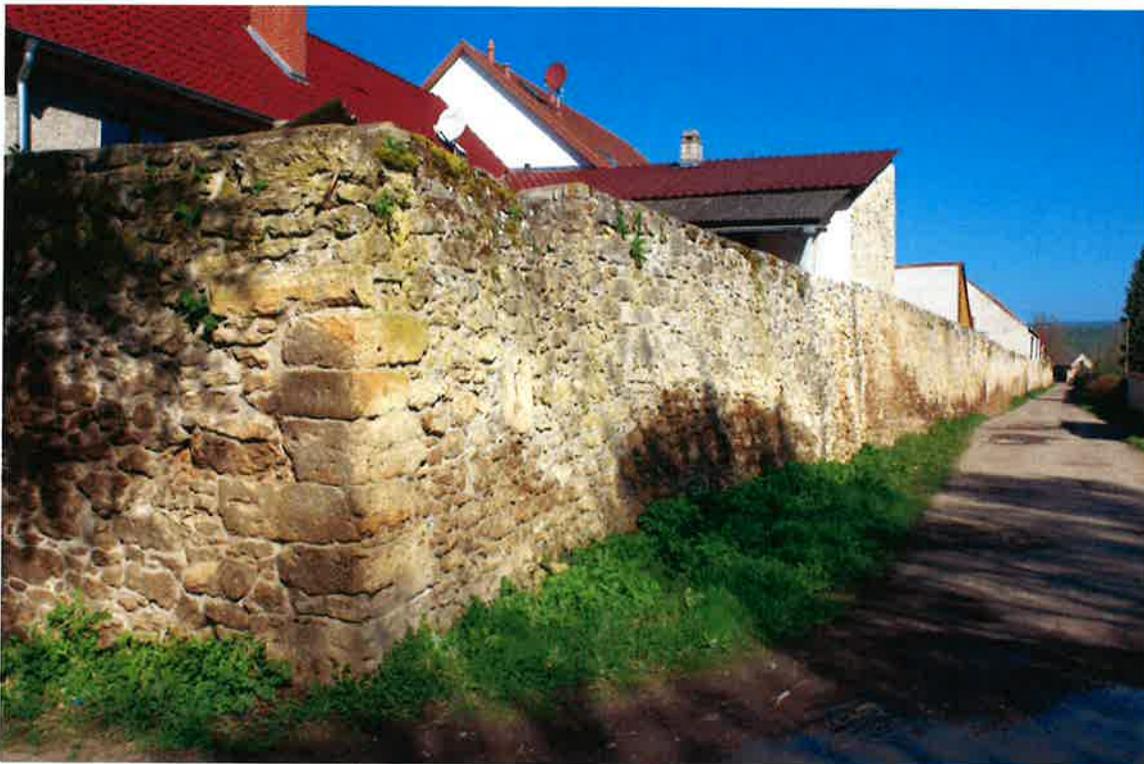
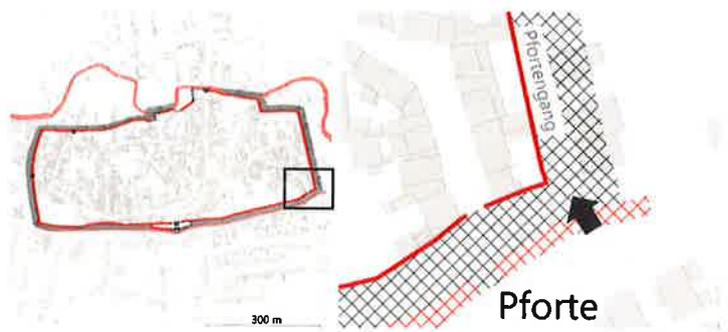
*Foto:* 02 Wittwar / 21.04.2016

Ansicht Stadtmauer von Südosten (Feldseite)

Kantenquaderung der Mauerecke. Rechts daneben einzige nachgewiesene Schlüsselscharte.

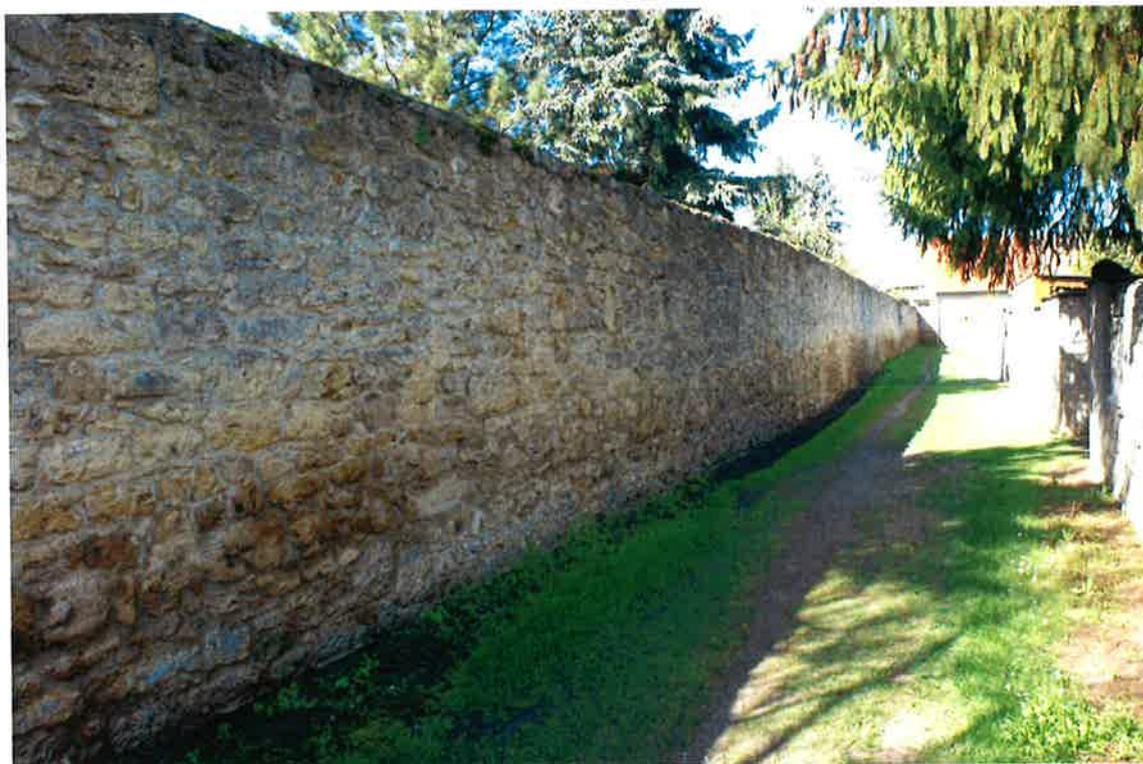
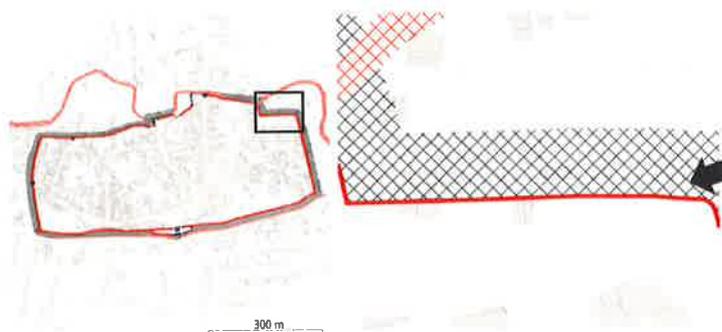
*Foto:* 03 Wittwar / 21.04.2016

Ansicht Stadtmauer von Osten (Feldseite)

In diesem Bereich keine Schartenöffnungen nachweisbar.

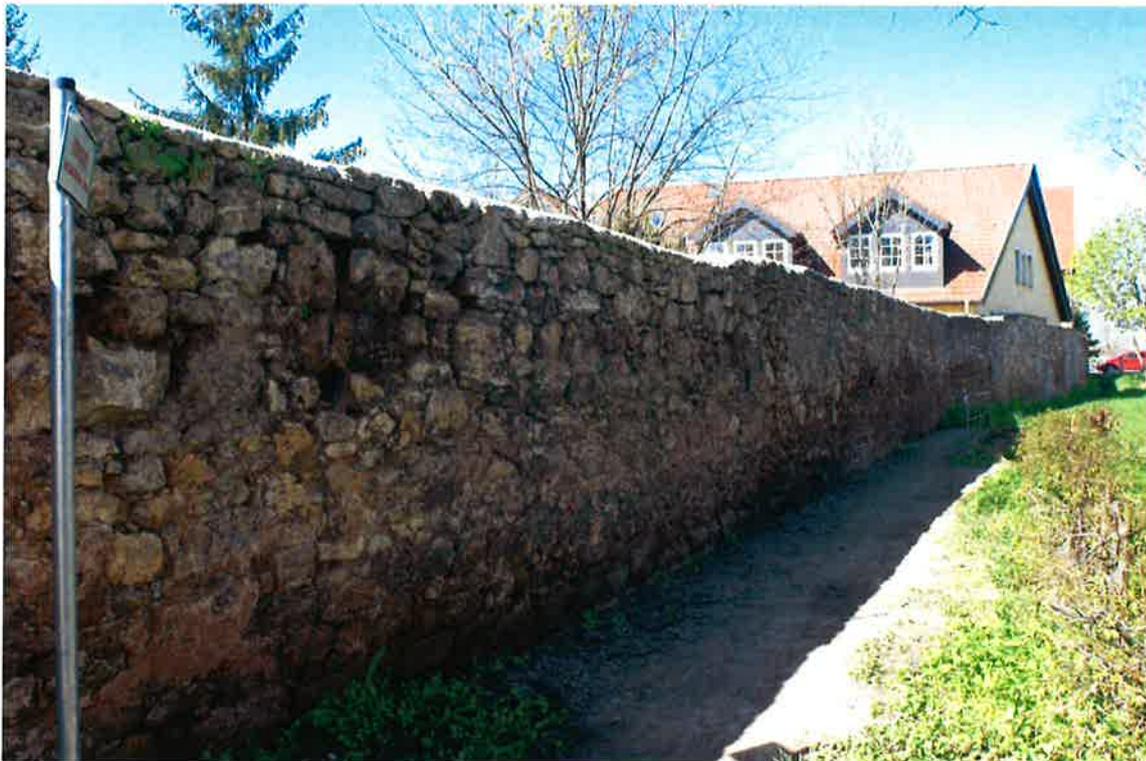
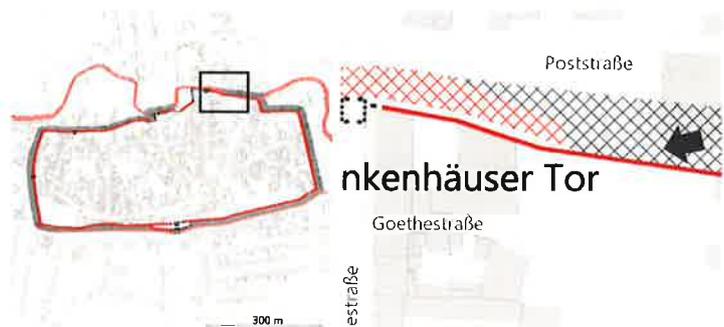
*Foto:* 04 Wittwar / 21.04.2016

Ansicht Stadtmauer von Osten (Feldseite)

Runde Schießöffnungen in regelmäßigen Abständen. Laibungen hier aus Bruchstein, weiter westlich (rechts) Monolithe.

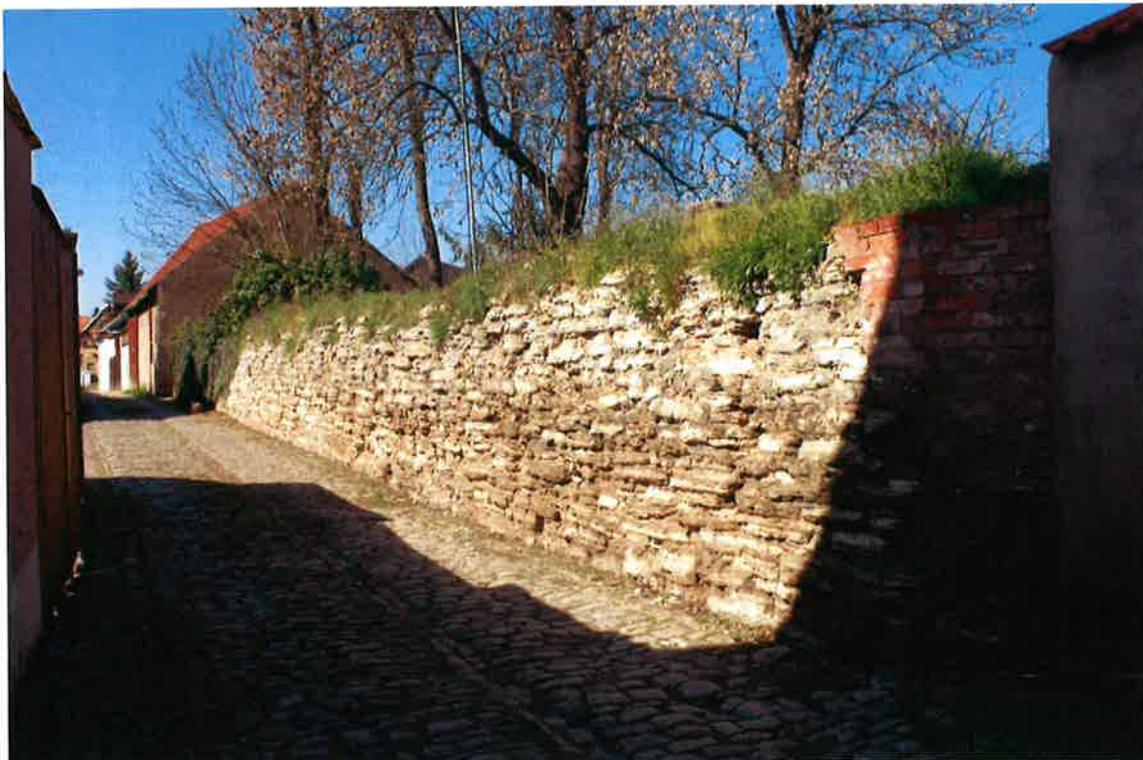
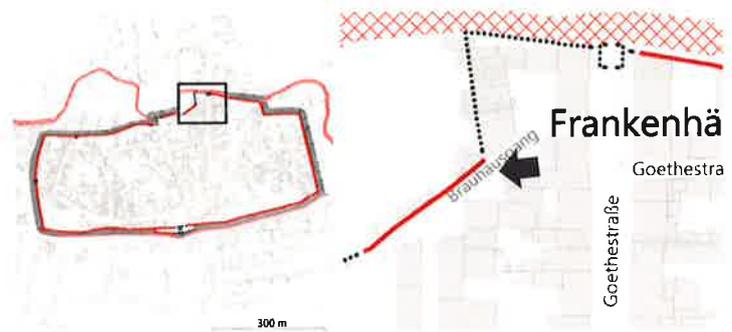
Foto: 05 Wittwar / 21.04.2016

Ansicht Stadtmauer von Osten (Stadtseite)

Unsanieretes Stück der Stadtmauer. Das erhaltene Ende scheint eine Richtungsänderung der Mauer nach Norden anzudeuten.

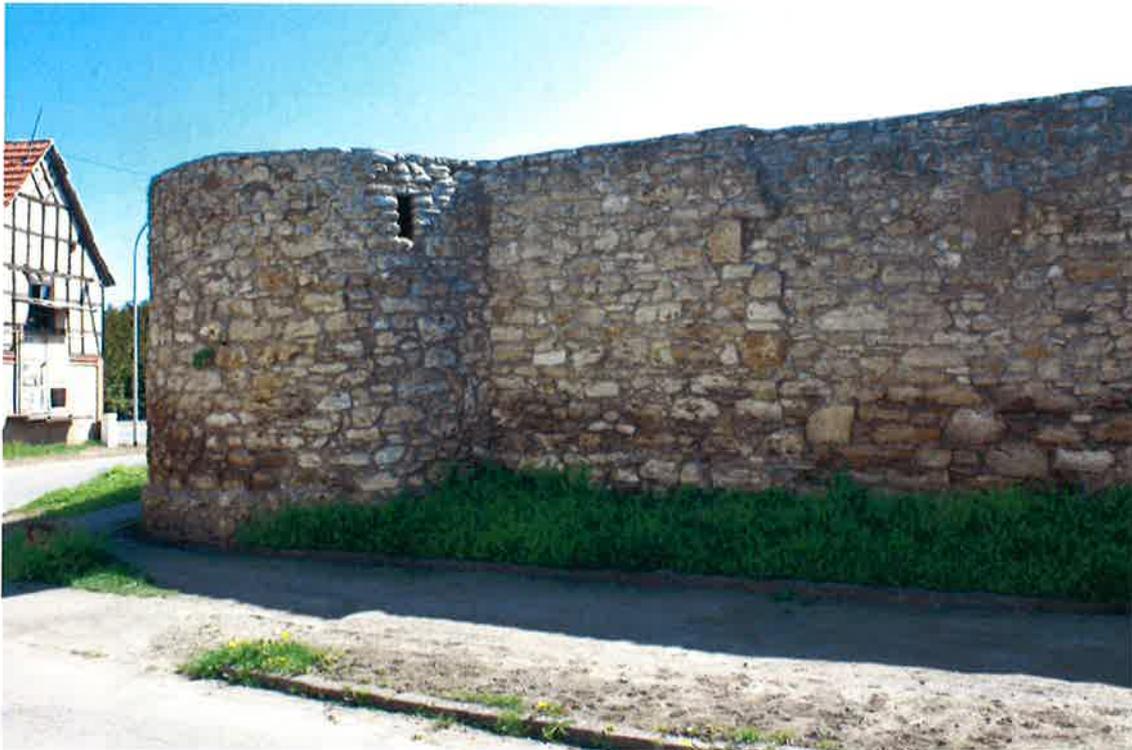
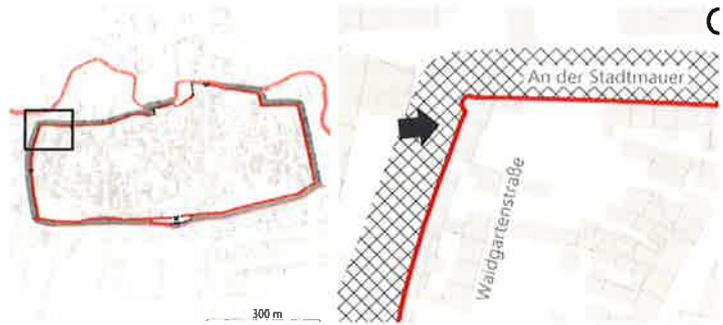
Foto: 06 Wittwar / 21.04.2016

Ansicht Stadtmauer und Schalenturm von Westen (Feldseite)

Schlitzscharten des Turmes und der anschließenden Mauer. Senkrechte Baufuge durch die Scharfe, rechts erneuerter Mauerbereich ohne Schartenöffnungen.

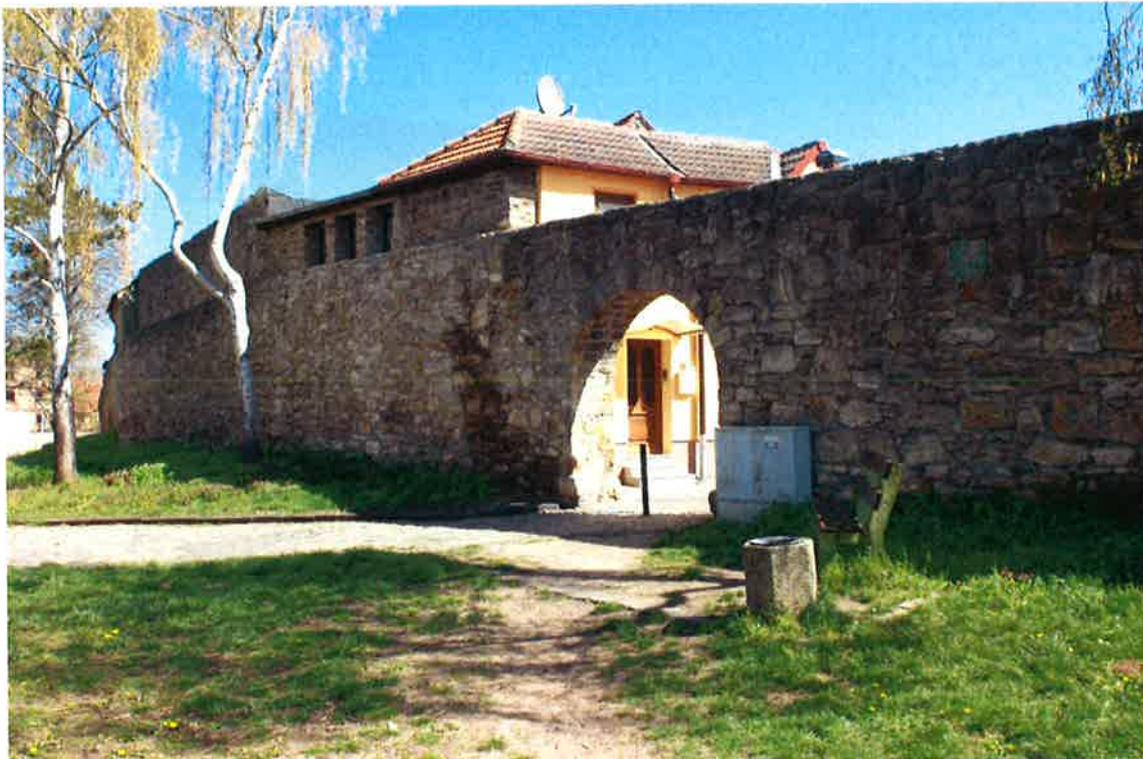
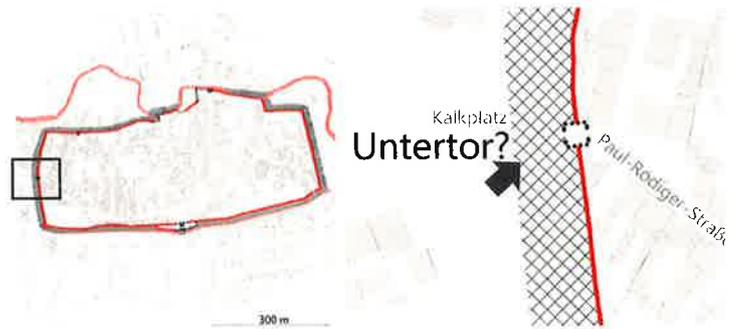
Foto: 07 Wittwar / 21.04.2016

Ansicht Stadtmauer von Südwesten (Feldseite)

Rundbogige Durchfahrt mit Radabweisern. Rechts und links des Bogens Baufugen. Die Tafel südlich (rechts) des Bogens datiert diesen Mauerbereich auf 1730.

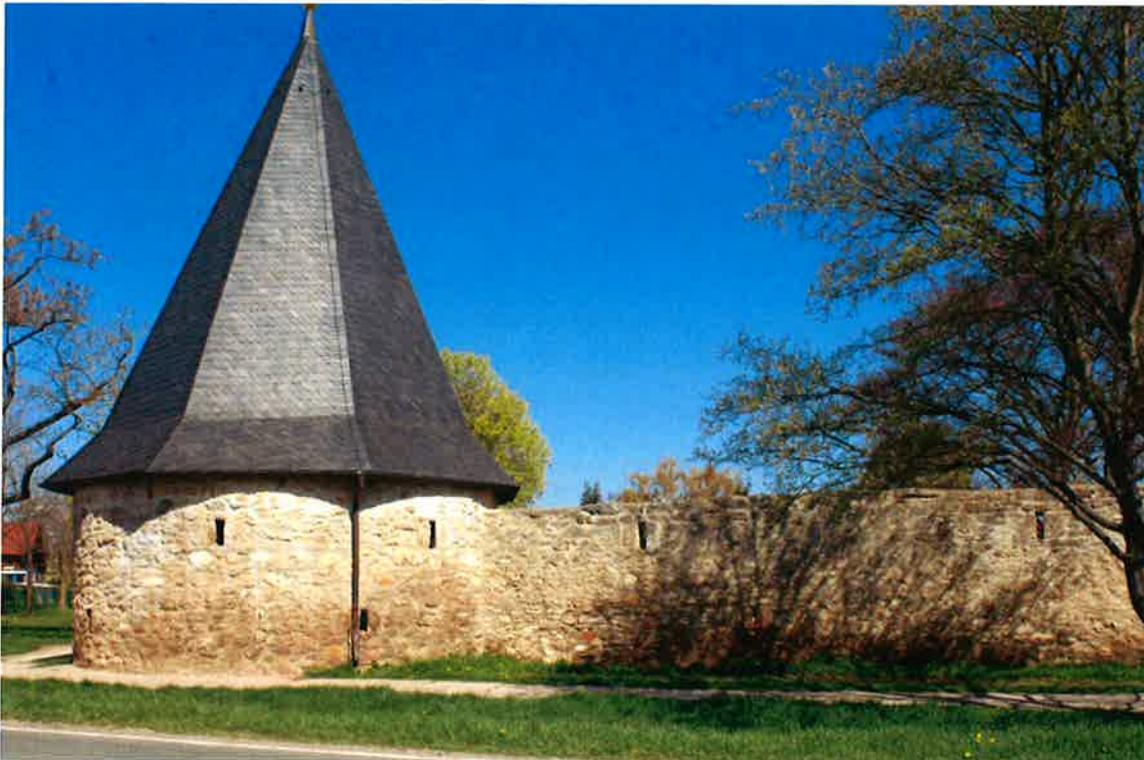
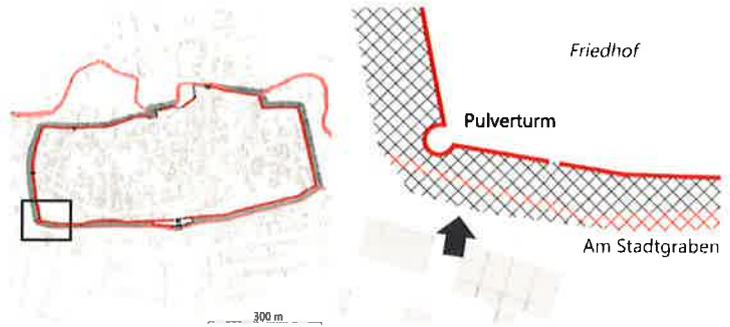
*Foto:* 08 Wittwar / 21.04.2016

Ansicht Stadtmauer und Schalenturm von Süden (Feldseite)

Zwei Verteidigungsebenen mit versetzt zueinander angeordneten Schlitzscharten in Turm und Mauer.

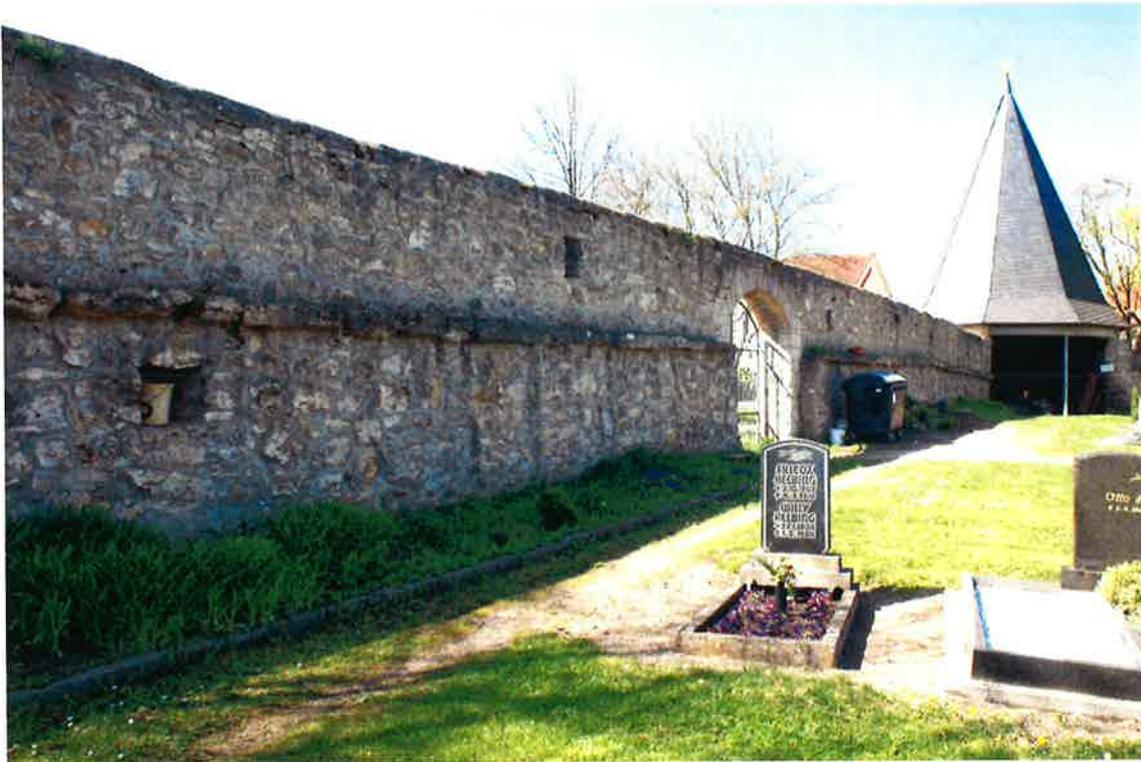
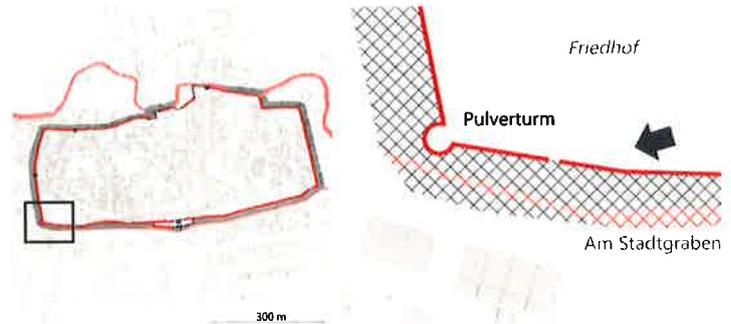
Foto: 09 Wittwar / 21.04.2016

Ansicht Stadtmauer von Osten (Stadtseite)

Zwei Verteidigungsebenen. Kragsteine und Mauerrücksprung als Wehrgangaufleger.

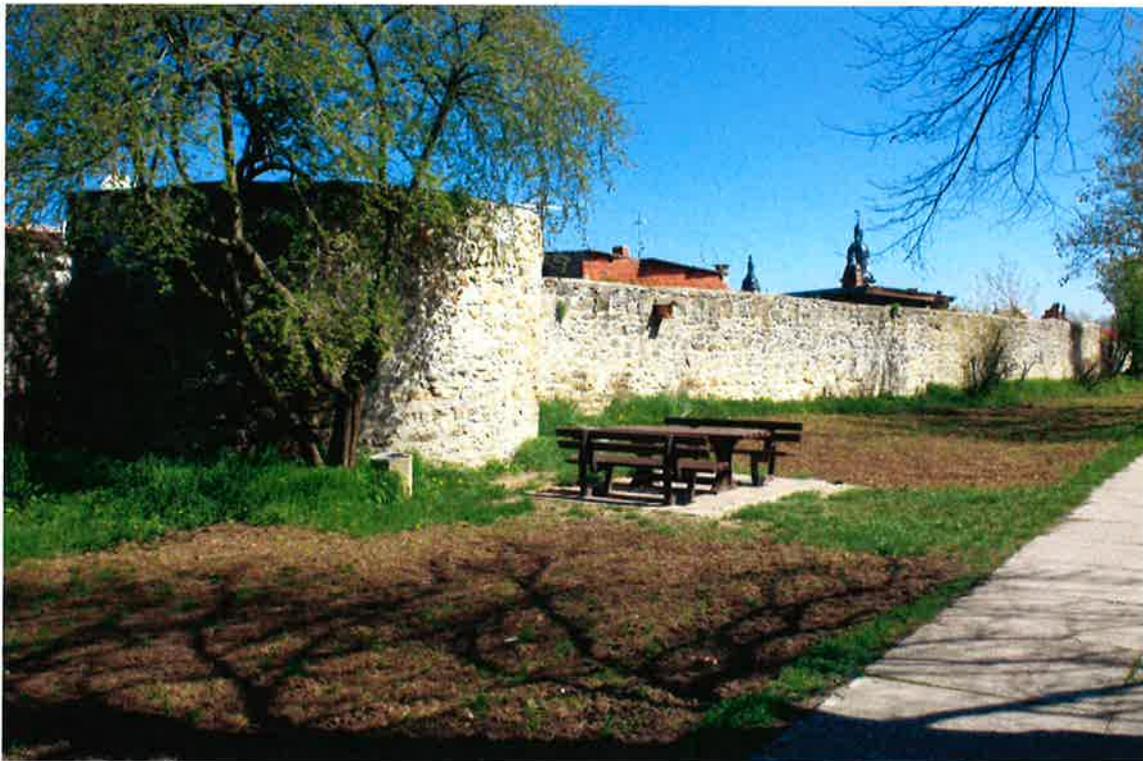
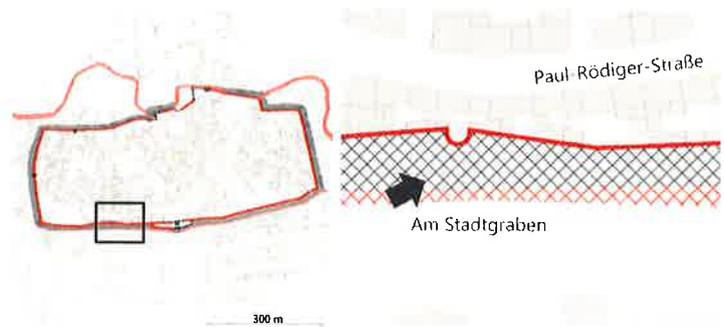
**Foto:** 10 Wittwar / 21.04.2016

Ansicht Stadtmauer und Schalenturm von Südwesten (Feldseite)

Zugesetzte Schlitzscharte auf der abgewandten Ostseite des Schalenturmes sehr weit unten. Östlich (rechts) anschließender Mauerbereich ohne Schartenöffnungen, erneuert u. a. laut Inschrifttafeln 1700 und 1834.
